## 登山道保全整備の現状

## 官民連携型登山道保全整備事業の概要

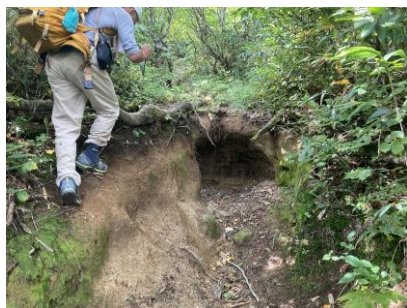
ガリー浸食で大きく窪んだ登山道

- 木道や吊橋等の老朽化が進んでおり、行政の限られた予算では対応が追い付かない状況である。
- 保全整備のノウハウが不足している建設業者等が手掛けた登山道では、数年で破損してしまう箇所もあり、**安全性が確保できないうえに貴重な植生も失われるケースもある。**
- 近年多く発生する集中豪雨などにより、登山道の崩壊や※ガリー浸食が進み、**歩行性が確保できない箇所が発生している。**

※ガリー浸食：水の流れにより地表面が洗掘され溝が深くなる現象

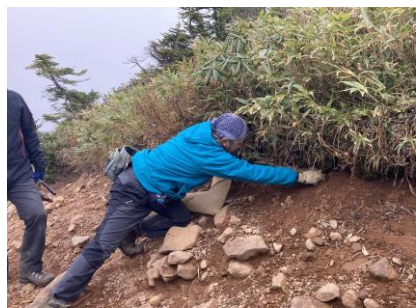
裸地化が進むと植生にも影響
